# **VD Hostivař**

## **Vyhodnocení povodňové situace v roce 2013**

BRNO, září 2013

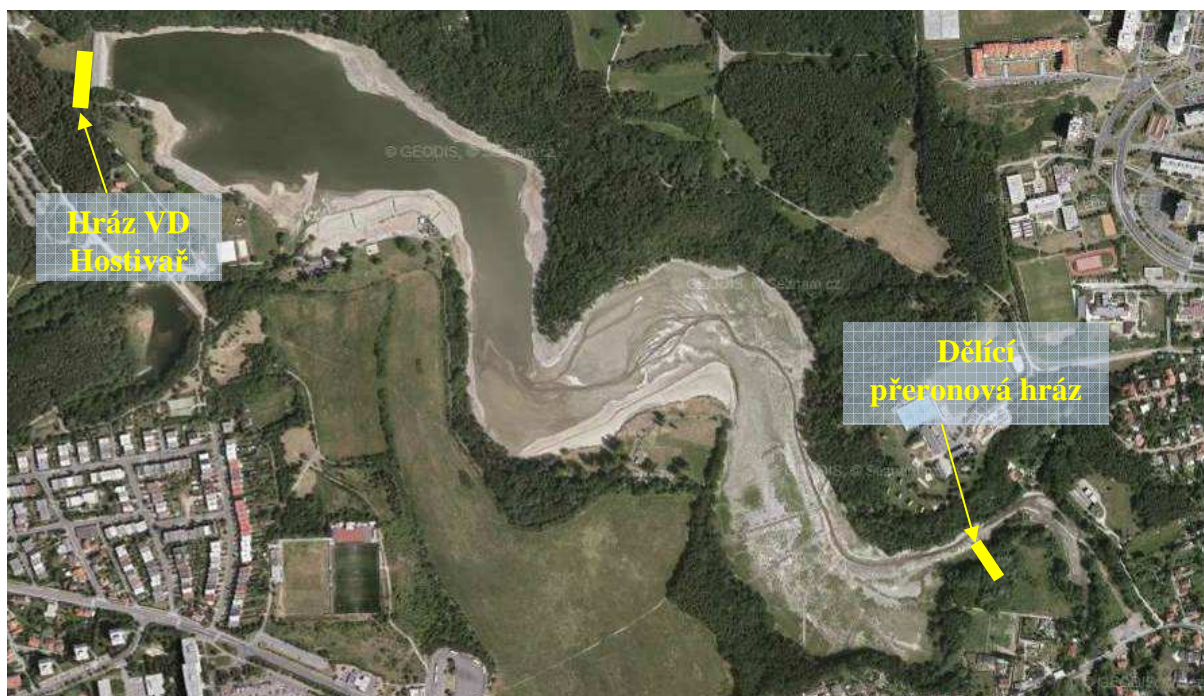
Obr. 4.1 Situace VD Hostivař [23]

Půdorysný tvar nádrže je hodně protáhlý a dvakrát esovitě zakřivený (Obr. 4.1). Délka zátopy v ose je asi 2,0 km s největší šířkou (v místě zaústění Hájeckého potoka) asi 300 m.

Chodovecký, Měcholupský, Milíčovský, Pitkovický, Slatinský potok. Na toku Botiče je kromě několika menších rybníků místního významu vybudována v km 13,55 také předmětná Hostivařská přehrada, která je využívána převážně pro rekreaci. Jde o protěkanou nádrž zabírající km 13,55 až 15,75 Botiče (dle [11]). Její půdorysný tvar je hodně protáhlý a dvakrát esovitě zakřivený s největší šířkou zátopy cca 300 m v prostoru koupaliště (Obr. 4.1).

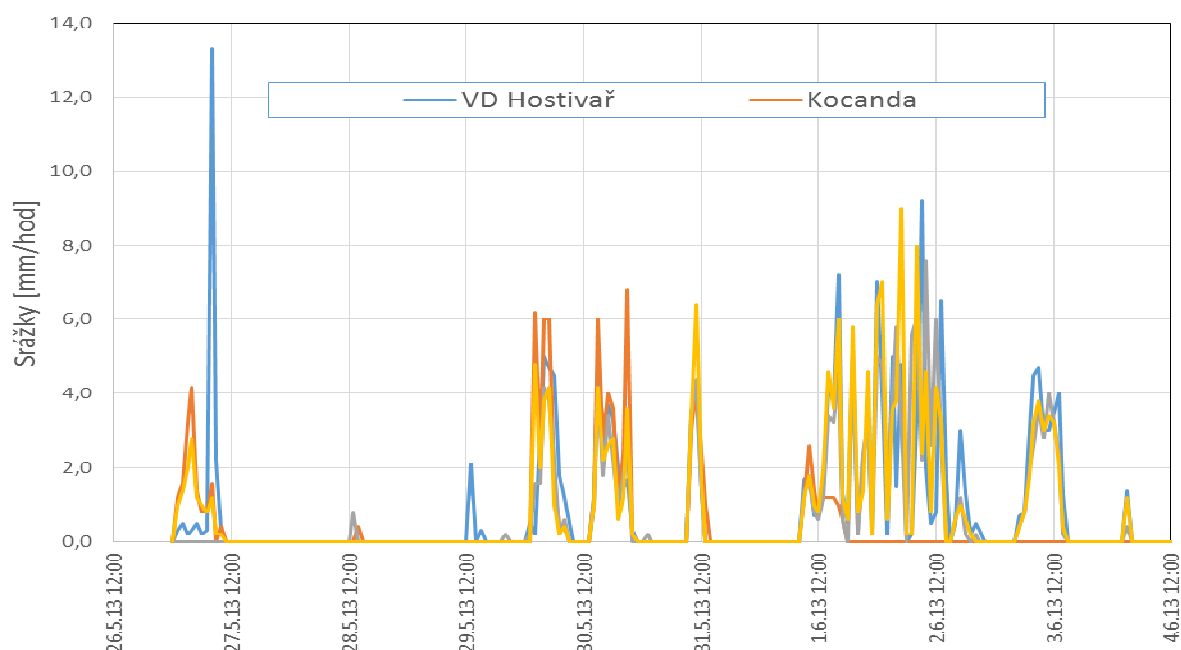
**Obr. 7.1 Průběh srážek ve srážkoměrných stanicích**

Jak je patrné z průběhu srážek zaznamenaných v jednotlivých srážkoměrných stanicích (Obr. 7.1), docházelo v období od 27. 5. do 31. 5. 2013 k ojedinělým srážkovým událostem, jejichž srážkové úhrny až na výjimku (Hostivař 27. 5. 2013) nepřekročily 7 mm za 1 hod. V nočních hodinách mezi 1. a 2. 6. 2013 byla předmětná lokalita zasažena nadprůměrnými srážkovými úhrny, které místně dosáhly až 57,7 mm/24 hod (VD Hostivař), 66,4 mm/24hod (Jesenice), 58,2 mm/hod (Dobřejovice). Dešťoměr v profilu Kocanda byl ucpan, jeho hodnoty jsou zkrácené a nelze je pro další práci použít (Obr. 7.1, Tab. 7.1). Údaje o srážkách v Hostivaři jsou uváděny pro stav po překalibraci srážkoměru.

Pozn. Kocanda – nefungovala, Hostivař po překalibraci srážkoměru

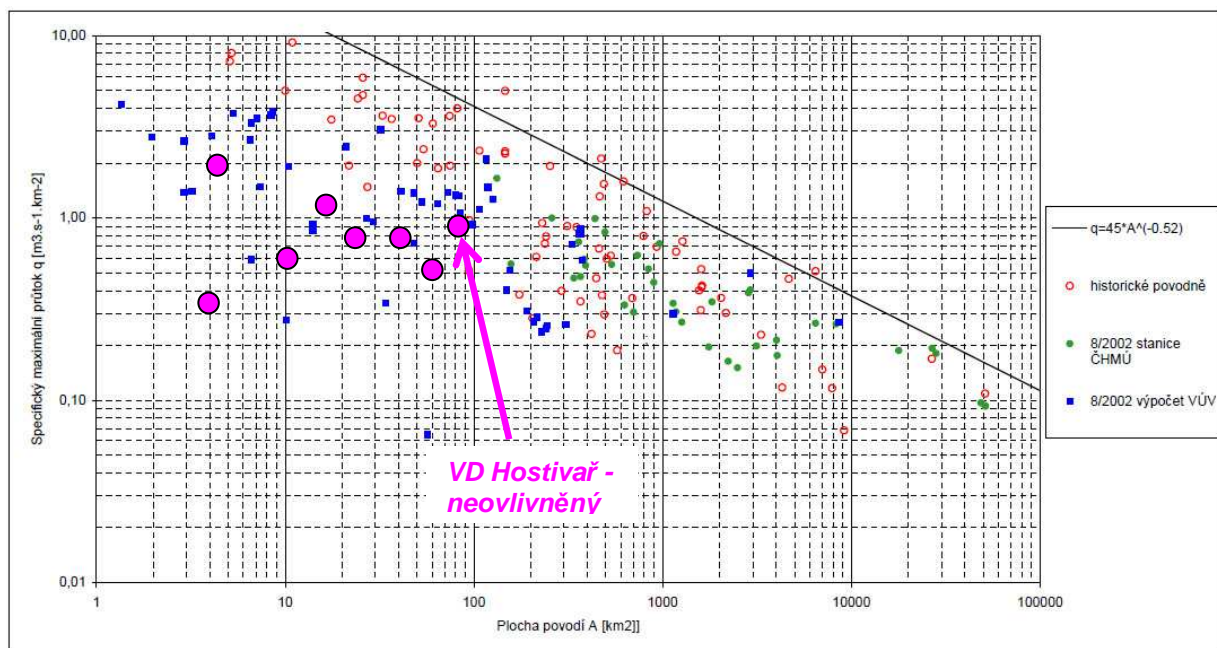
Obr. 7.3 Porovnání specifických odtoků s historickými daty

Z tabulky 7.2 je zřejmé, že největší extremitu měla stanice pod VD Hostivař (i po započtení transformačního účinku nádrže!), dále pak stanice na Pitkovickém potoce a severněji ležící stanice Průhonice. To naznačuje srážky s vyššími úhrny v severní části povodí VD Hostivař (Kuří, Benice) a také VD Hostivař. Porovnání specifických odtoků s historickými daty je uvedeno na Obr. 7.3.

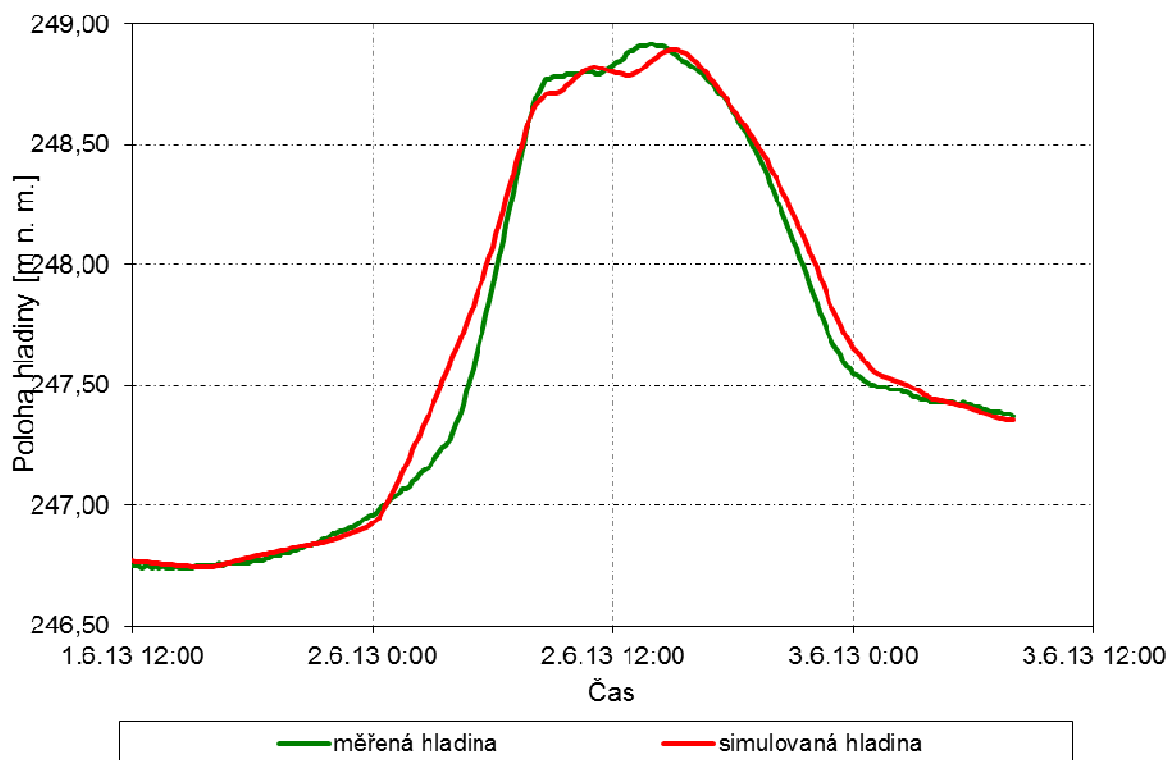
**Obr. 8.2 Míra shody časového průběhu hladiny v nádrži dle [15]**

Postupnou úpravou parametrů bylo dosaženo přibližné shody průběhu hladiny uvedené na obrázku 8.2. Z obrázku je patrný určitý nesoulad v počátečním průběhu hladiny, který je ovlivněn

simulací bez uvažování základního odtoku. Další nesoulad je v posunu kulminace, který je ovlivněn zejména zjednodušením průběhu srážek nad jednotlivými povodími (nebyla k dispozici podrobnější data) a zjednodušenou aproximací skutečného povodí. Kalibrací modelu bylo nicméně dosaženo relativně dobré shody zejména v době kulminace hladiny v nádrži a v době kulminace povodně. Důležitou skutečností je také shoda v objemu první povodňové vlny.

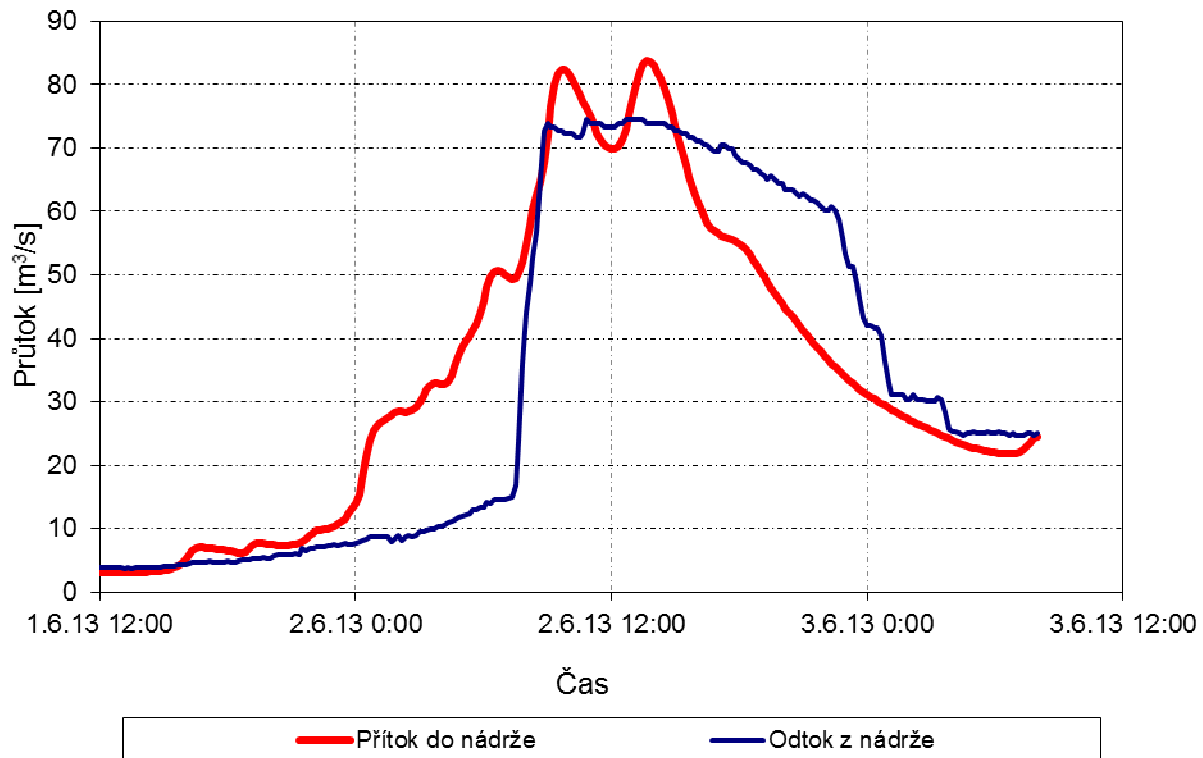
Obr. 8.3 Odvozený průběh přítoku vody do nádrže

Modelová rekonstrukce přítoku do VD Hostivař srážkoodtokovým modelem ukázala na dvě kulminace průtoku vzájemně posunutě o cca 4 hodiny. Velikost maximálního kulminačního průtoku dosáhla na cca 83,5 m<sup>3</sup>/s. Průběh přítoku odpovídá průběhu srážek, kdy byly pozorovány také dva vrcholy. Vzhledem k metodě kalibrace a zavedeným zjednodušením lze považovat výsledek za přijatelný a odpovídající možnostem limitovaným rozsahem a přesností vstupních dat.

Průběh přítoku do nádrže je uveden na obrázku 8.3.

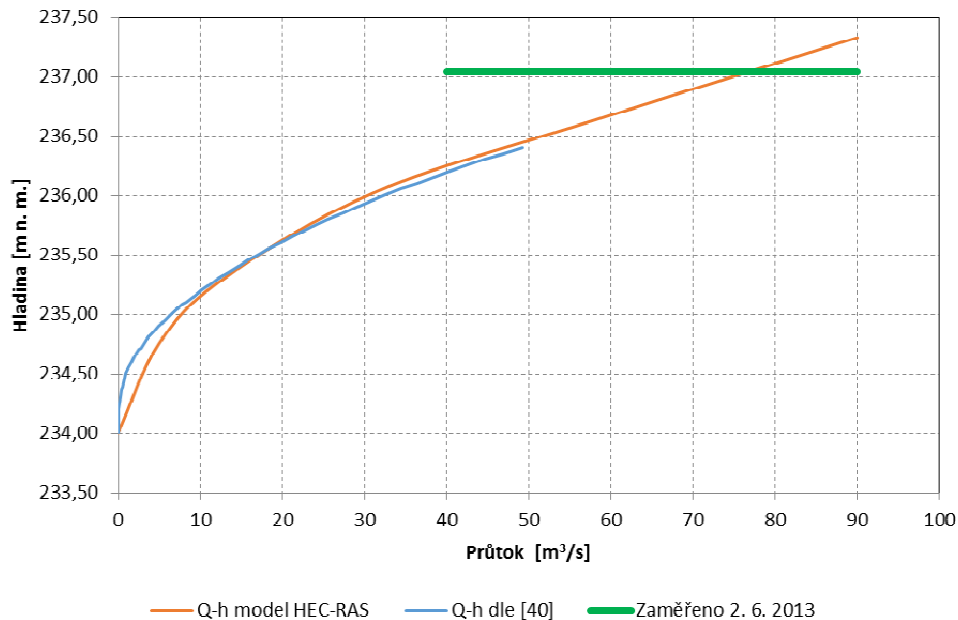
Obr. 8.5 Měrná křivka průtoku ve stanici Hostivař odvozená dle [40] a hydraulicky vypočtená

Na obrázcích 8.5 až 8.8 jsou uvedeny měrné křivky LS stanovené v práci [40], vypočtené křivky a také úroveň odpovídající zaměřené hladině vody při kulminaci povodně v 6/2013.

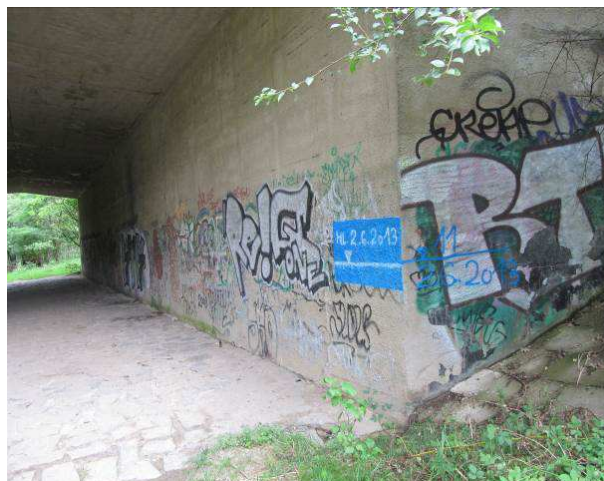
**Obr. 8.9 Zaměřená povodňová hladina na mostě pod ulicí Novopetrovická**

Hydraulický výpočet proudění v mostním profilu a související části Botiče byl proveden v programovém prostředí HEC RAS [39] za předpokladu ustáleného nerovnoměrného proudění v okamžiku kulminace povodňové vlny. Cílem výpočtu bylo odvodit průtok odpovídající zaměřené značce na mostním profilu (na kótě 250,60 m n. m.), viz obrázky 8.9.

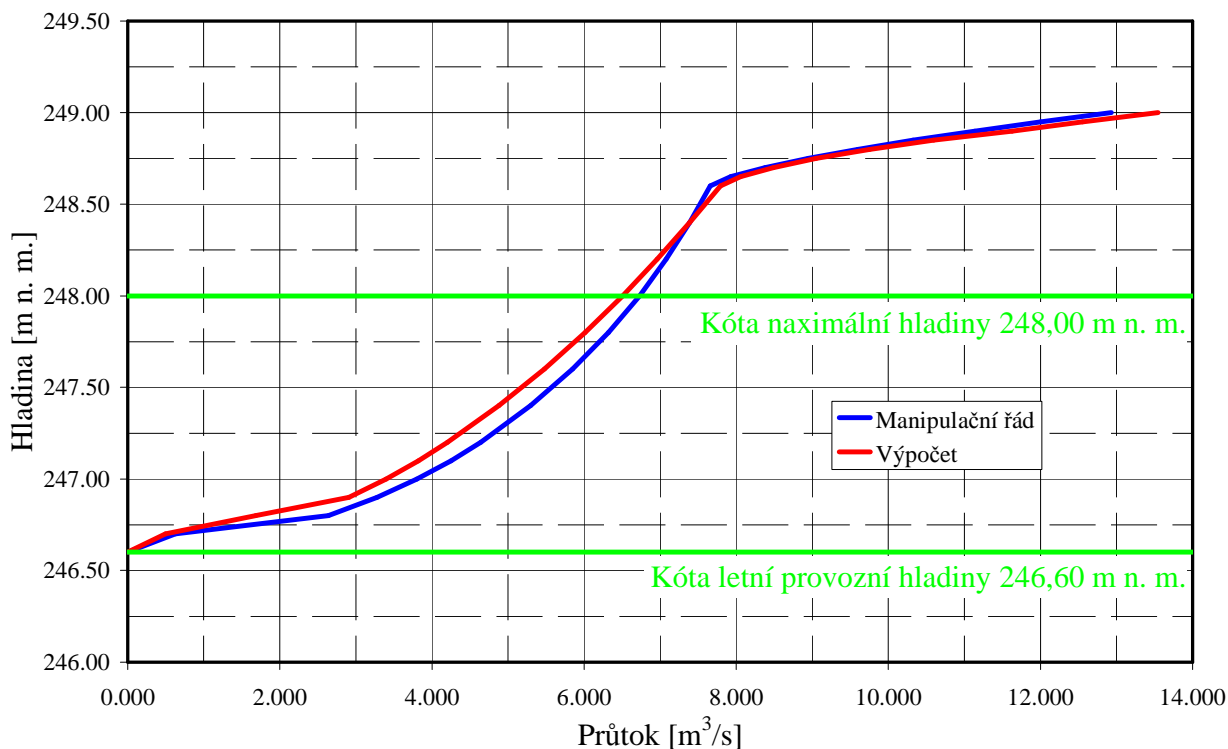
Obr. 8.14 Měrná křivka zcela zahrazeného bezpečnostního přelivu

Na obrázku 8.14 je uvedena měrná křivka zcela zahrazeného bezpečnostního přelivu. Ostatní výše uvedené provozní stavy byly pouze namátkově hydraulicky propočteny a porovnány s údaji a křivkami dle [11].

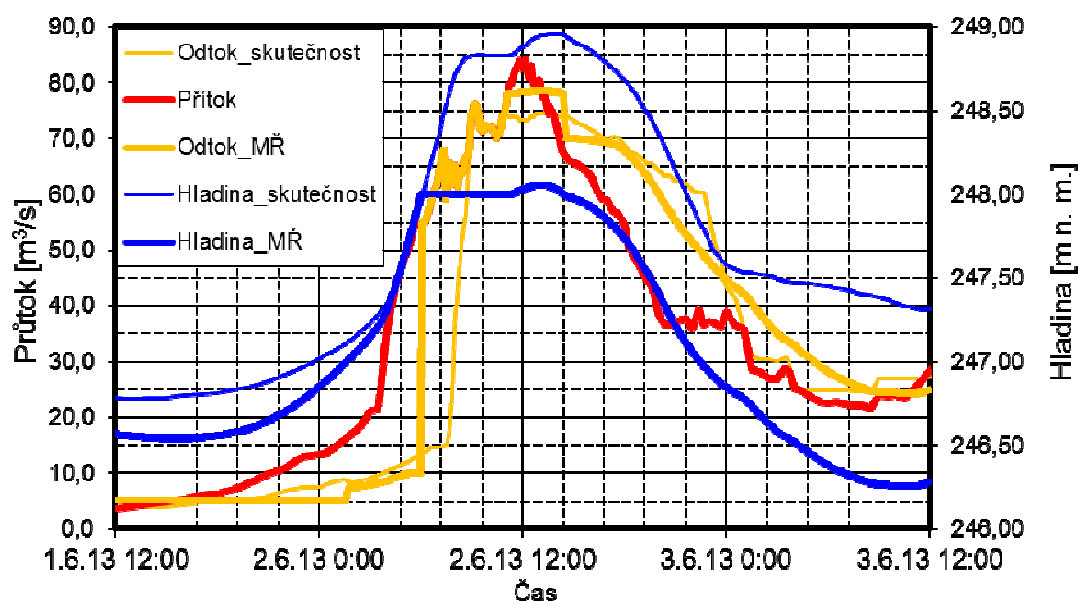
Obr. 8.11 Srovnání hydrogramů odtoku při manipulaci z června 2013 a manipulace dle MŘ [11] – s předvypouštěním o 0,30 m

Pro kvantitativní porovnání účinku manipulace dle [11] se skutečnou manipulací bylo provedeno modelové vyhodnocení transformace hydrogramu přítoku získaného bilanční metodou (kapitola 8.2). Při výpočtu byly použity shodné vstupní podklady jako při bilančních výpočtech (batygrafie nádrže, hydraulické charakteristiky objektů, apod.). Manipulace byla modelově prováděna v souladu dle [11], viz též kapitolu 6.

Srovnání hydrogramů odtoku při manipulaci z června 2013 a manipulace dle [11] je uvedeno pro variantu s předvypouštěním a bez něj na obrázcích 8.11. a 8.12. a pro variantu bez předvypouštění v Příloze 6.

- Skutečná manipulace v prostoru mezi maximální hladinou a MBH umožnila zlepšit transformační účinek nádrže snížením kulminace na odtoku o cca 4 m<sup>3</sup>/s oproti manipulaci dle [11]. Maximální odtok při manipulaci dle [11] by byl cca 78,5 m<sup>3</sup>/s místo skutečných cca 74,5 m<sup>3</sup>/s.
